Vaelluskalojen luontaisen elinkierron palauttamismahdollisuudet Pohjois-Pohjanmaan jokivesistöissä

Julkaisu B:118 Vaelluskalojen luontaisen elinkierron palauttamismahdollisuudet Pohjois-Pohjanmaan jokivesistöissä
ISBN 978-952-7502-07-5 (verkkojulkaisu)
ISSN 2814-8177 (verkkojulkaisu)

Pohjois-Pohjanmaan liitto

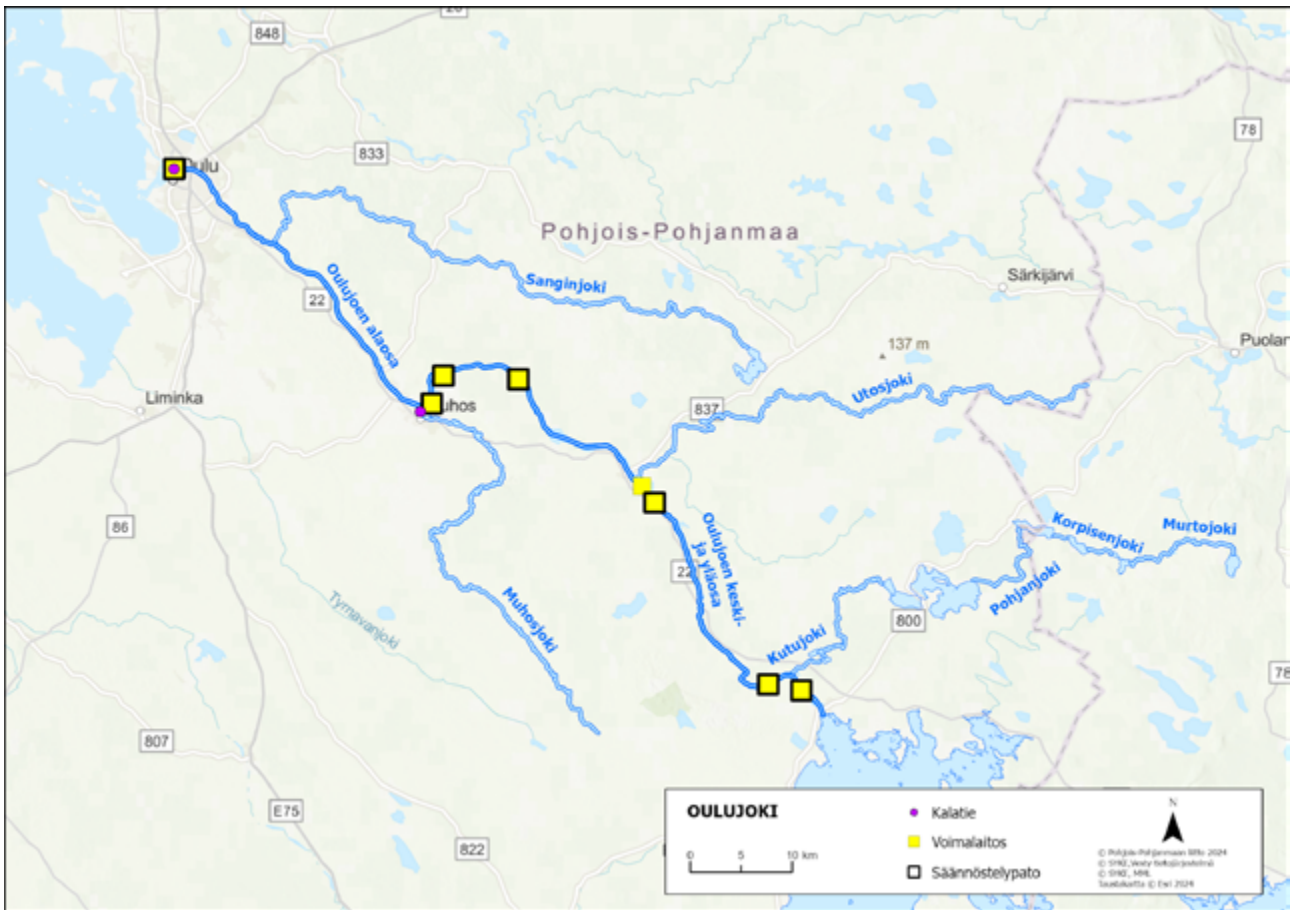
Kuva 2. Pohjois-Pohjanmaan liitto. Oulujoella Merikosken alueen kehittäminen on yksi tärkeimmistä tavoitteista vaelluskalojen kannalta.

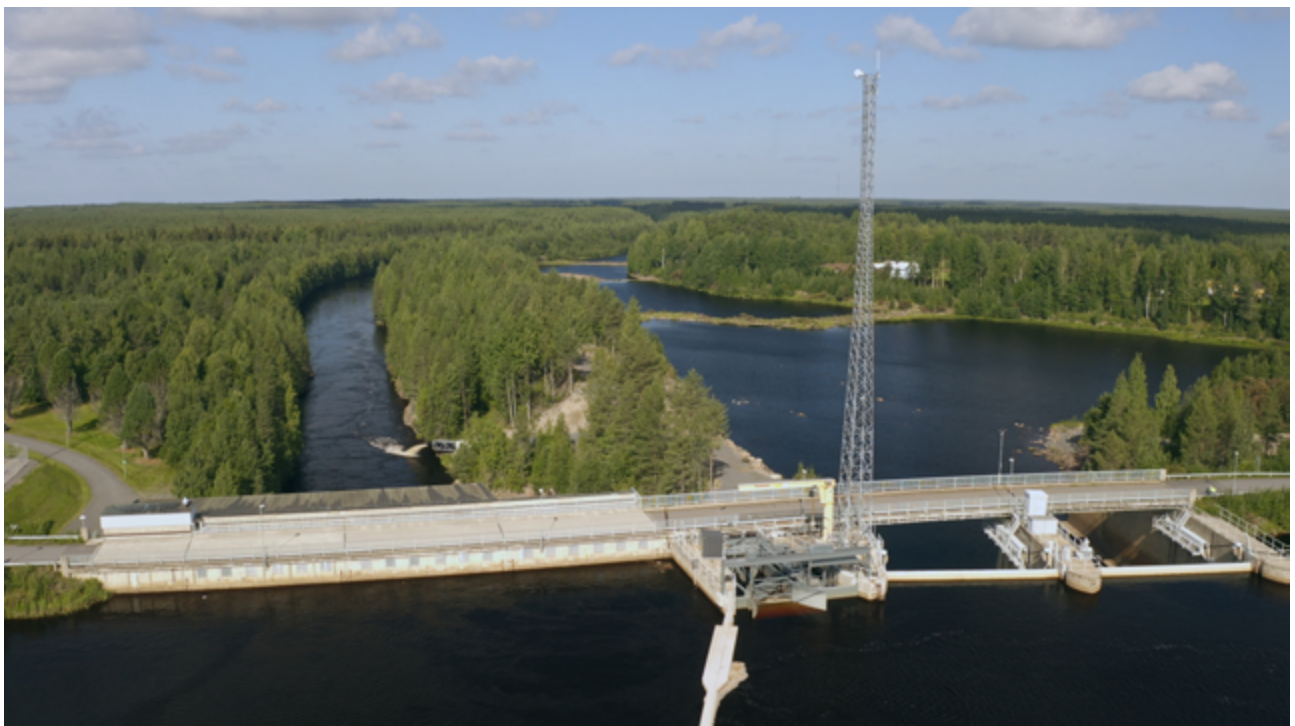
Kuva 3. Pohjois-Pohjanmaan liitto. Iijoen Haapakoskelle on rakennettu Suomen ensimmäinen smolttien alasvaellusreitti.

- + Koston- ja Irninjoessa on ympäristövirtaamat.
- + Pääuoman voimalaitokset sijaitsevat lyhyellä jokijaksolla joen alaosalla.
- + Iijoen Haapakosken voimalaitokselle on rakennettu Suomen ensimmäinen smolttien alasvaellusreitti.

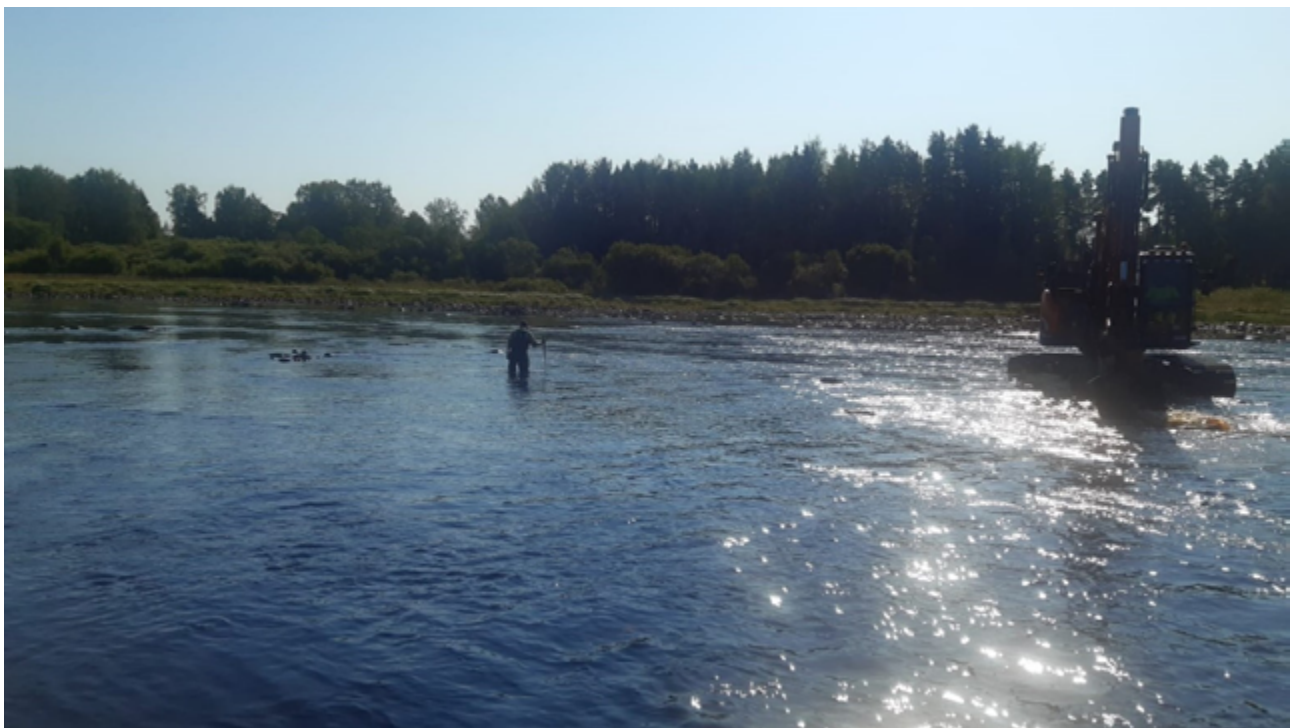
Kuva 4. Kari Kaleva. Kiiminkijokea on kunnostettu laajalti. Kuvassa kunnostukset käynnissä Sämpikoscella vuonna 2023.

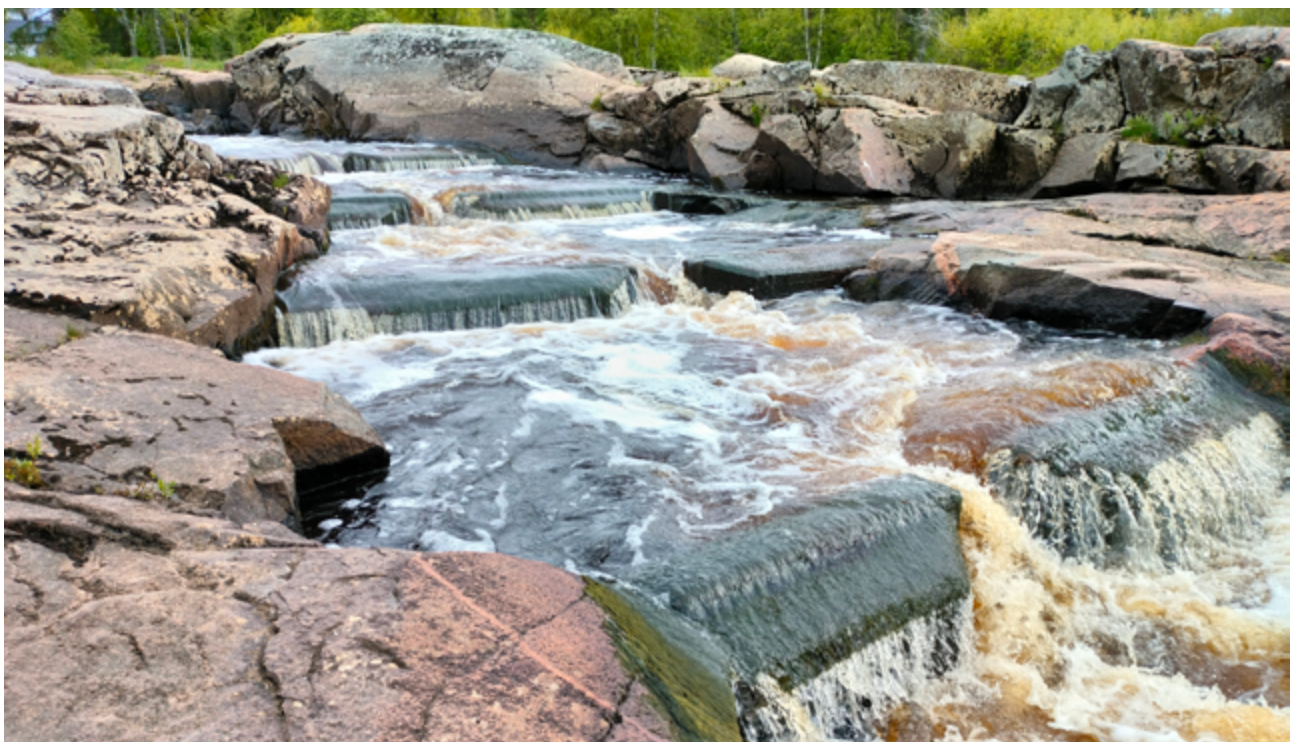
Kuva 7. Simo Tammela, Sitowise Oy. Hourunkosken ylempi kalatie.

- Kalateiden toimivuudesta (Hourunkoski, Haapakoski, Joutenniva) ei ole tutkittua tietoa.
- Pyhäjokea on perattu ja pengerrytetty tulvasuojelun vuoksi.
- Hourunkosken 2-osaisen kalatien parantamiseksi ja kunnostamiseksi on laadittu suunnitelmia vuosina 1997 ja 2007, mutta suunnitelmia ei ole toteutettu.

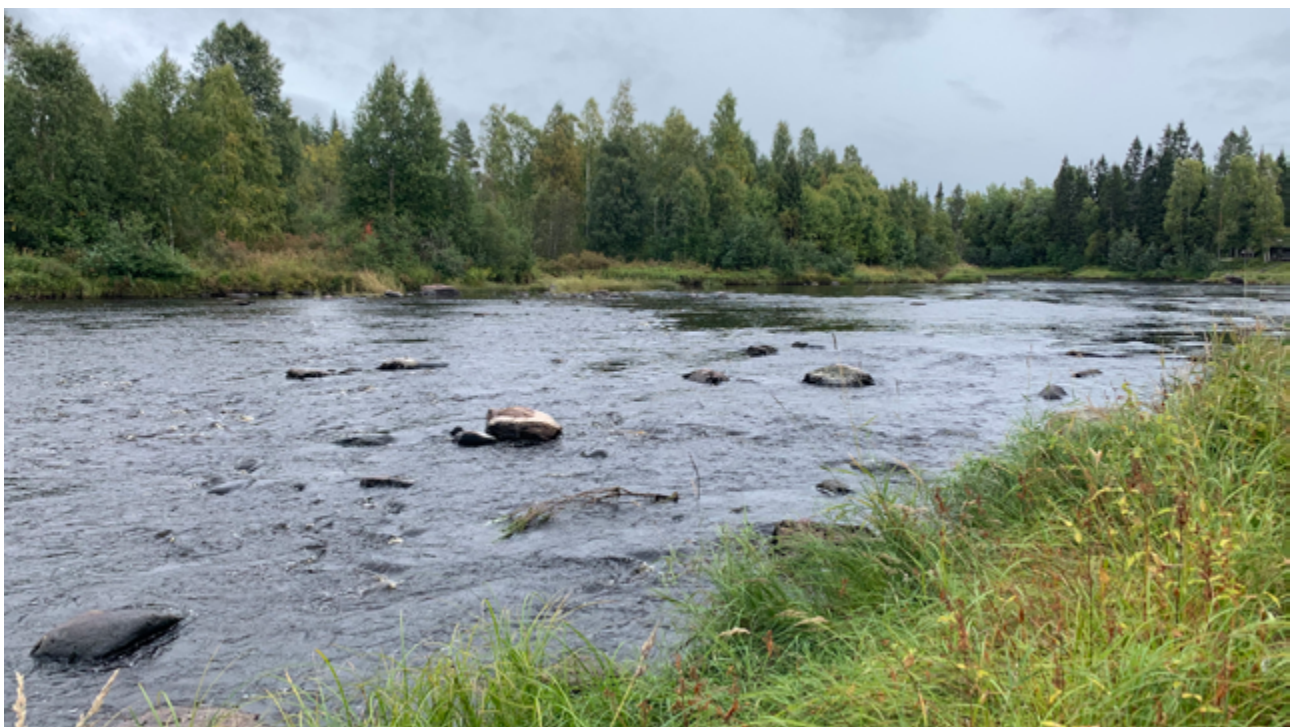
Kuva 8. Jarno Turunen. Kuivajokea on kunnostettu useaan otteeseen.

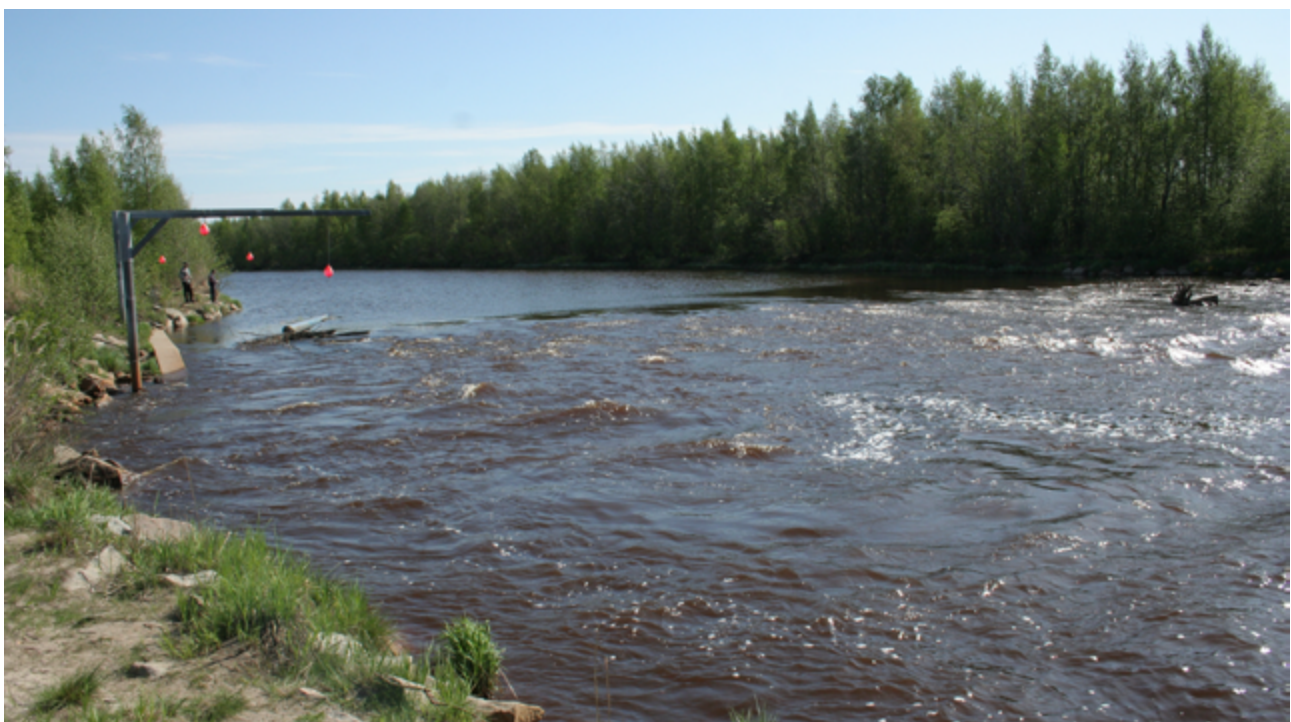
Kuva 9. Kimmo Aronsuu. Temmesjoen alaosan pohjapato. Vasemmalla kuvassa näkyy kalatie/veneväylä.

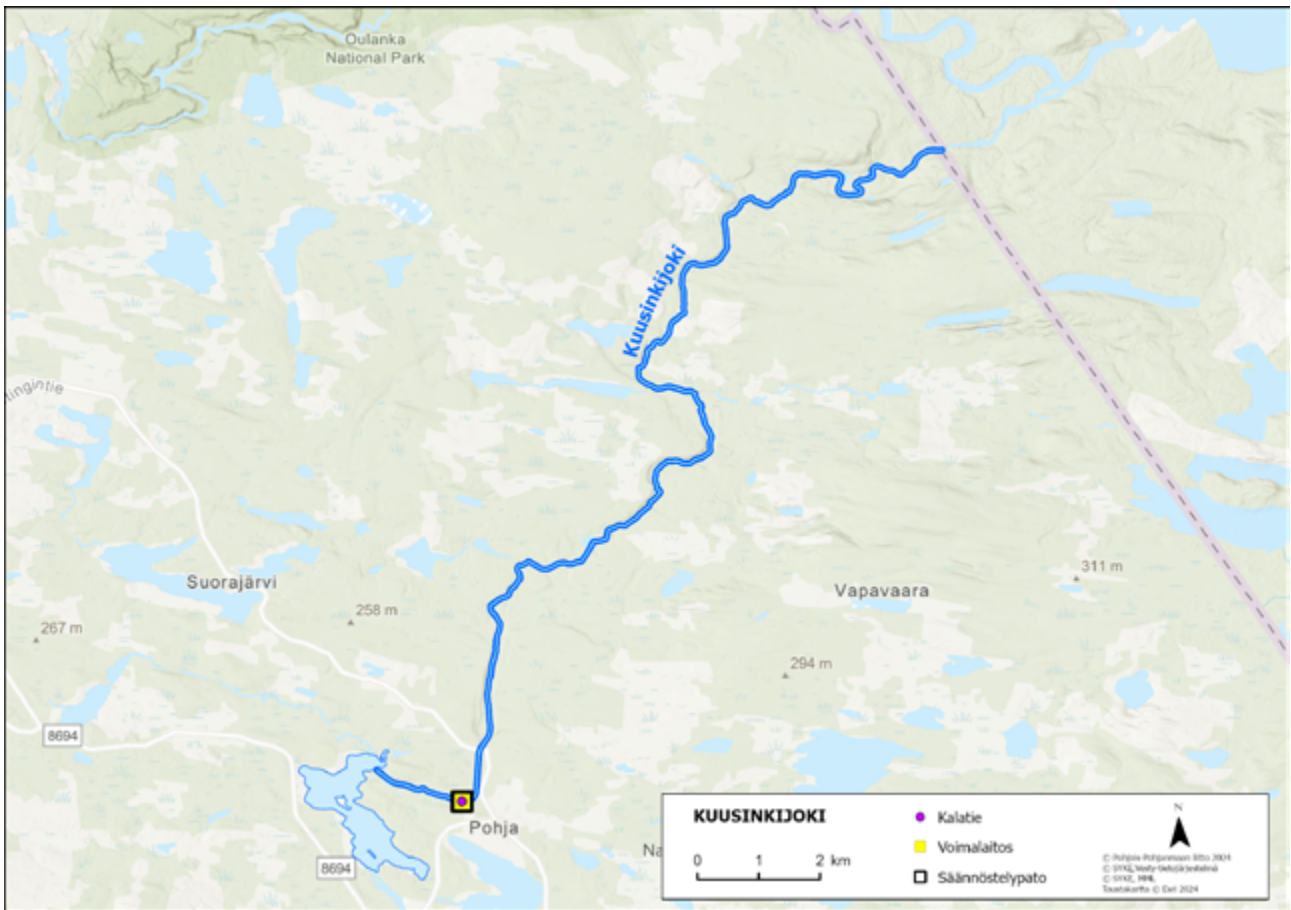
Kuva 10. Ensio Karjalainen. Myllykosken voimalaitos on poistettu käytöstä.

- + Kuusinkijoen vedenlaatu on hyvä lohikalajien kannalta.
- + Myllykosken padon toiminnan lakkauttamisen jälkeen Kuusinkijossa ei ole vaellusesteitä (Vaatii Piilijoen kunnostamisen, veden johtamisen Piilijokeen ja lisäksi myös toimivan kalankulun järjestämisen patoalueen läpi) eikä lyhytaikaissäännöstelyä.
- + Kuusinkijoen alkuperäiset taimen- ja harjuskannat ovat säilyneet. Taimenella vaeltava kanta sekä joen latvoilla ja sivujoissa geneettisesti poikkeavia taimenkantoja, joiden vaellusominaisuuksia ei ole tutkittu.
- + Kuusinkijoki on merkittävä lohikalajien virkistyskalastuskohde.
- + Harjuskannat ovat suhteellisen runsaita.
- + Kuusinkijoki kuntoon ry (pitkän tähtäimen suunnitelma kalakantojen hoitoon ja kalastuksen järjestelyyn yhdessä osakaskuntien kanssa).

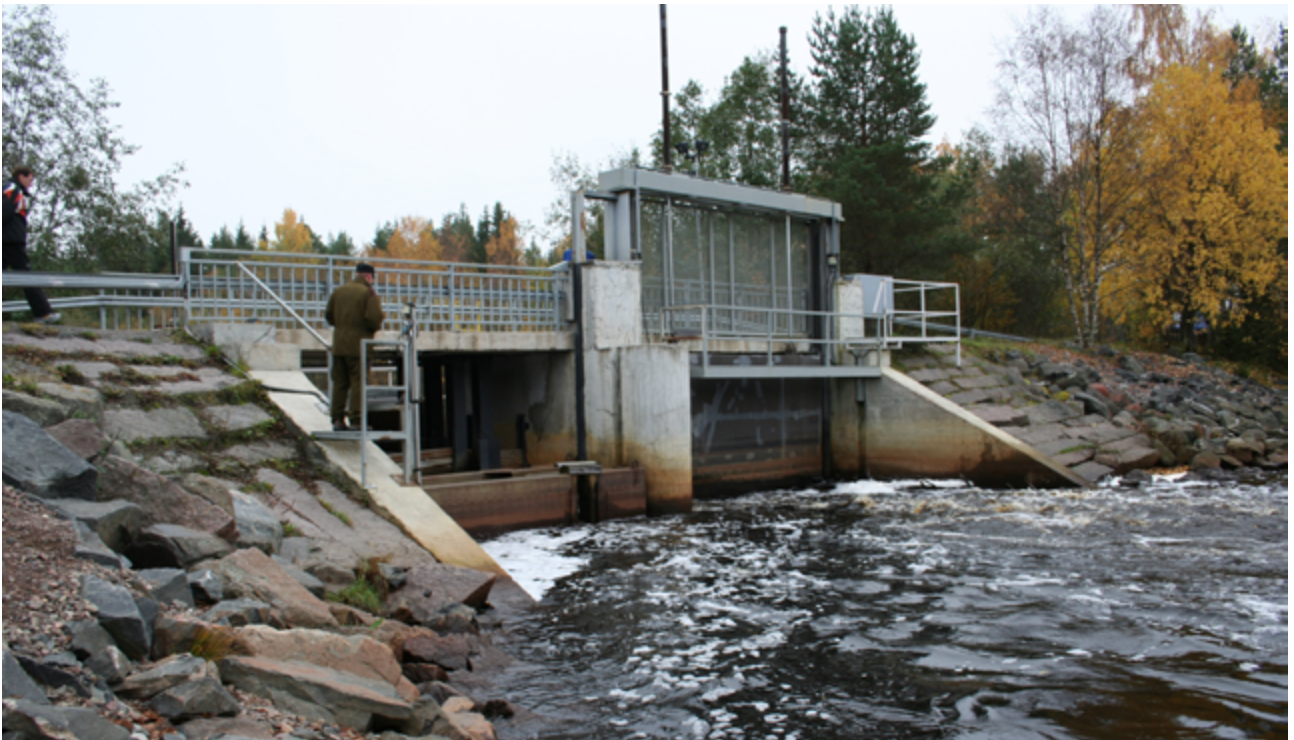
Kuva 13. Kimmo Aronsuu. Piehinginjoella on lähellä jokisuuta säännöstelypato. Padon yhteyteen on rakennettu kalatie.

- Säännöstelyä toteutetaan Raahen terästehtaan raakaveden tarpeisiin, säännöstely heikentää alemman kalatien toimivuutta.
- Kuivatustoimenpiteet Piehinginjoen valuma-alueella ovat äärevöittäneet virtaamaolosuhteita.
- Piehinginjoen suistoalueella ja muutaman sadan metrin matkalla joen alaosalla joen hydrologia on muuttunut merkittävästi, koska pääosa vedestä ohjataan Kuljunlahteen terästehtaan raakavedeksi.
- Piehinginjoen alkuperäiset lohi- ja meritaimenkannat ovat hävinneet.
- Piehinginjoen harjus- ja vaellussiikakannat ovat todennäköisesti sekoittuneita.
